# Influencia de una Restauración en la Alteración del Convento de San Francisco de Baeza (Jaén)

/ ESTHER ONTIVEROS ORTEGA (1,\*), AUXILIADORA GÓMEZ MORÓN (1), MARIA ISABEL CARRETERO LEÓN (2)

Dado el estado de deterioro que presentaba el edificio en el año 2006, el Instituto Andaluz de Patrimonio Histórico (Junta de Andalucía) llevó a cabo un estudio sobre las causas y mecanismos del deterioro actual, cuyos resultados se muestran en este trabajo.

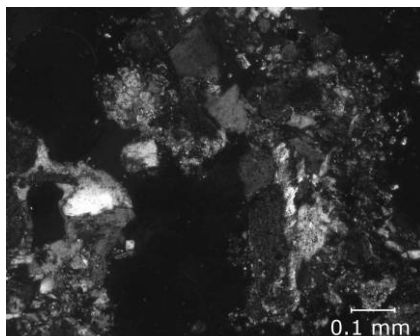
fig 1. Zonas alteradas de la piedra donde se observa disolución del cemento carbonatado y precipitación de sulfatos de neoformación (microscopía óptica).

las pátinas) y sulfatos, en su mayoría de epsomita (Fig. 1), y en menor proporción yeso, arcanita y trazas de silicatos cálcicos.

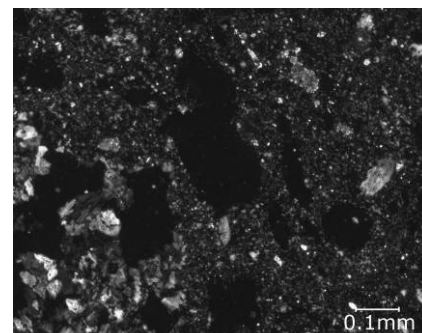
fig 2. Aspecto que presenta el mortero de yeso, observándose contenidos en dolomita (microscopía óptica).

**fig. 4.** Carbonato potásico creciendo en la capa de tratamiento la zona del Presbiterio. Este último mortero contiene cantidades apreciables de dolomita. Es de textura fina con un contenido significativo de granos de yeso (Fig. 2). Este mortero está interaccionando con la piedra y el mortero de cal, generando un volumen importante de sales, epsomita fundamentalmente (Fig. 3) y en menor proporción yeso y arcanita.

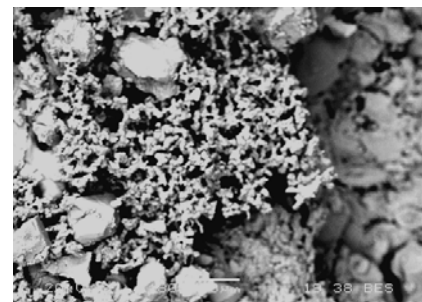
fig 3. Sales de epsomita con crecimiento dendrítico en el seno de morteros de yeso (SEM).

El magnesio de estas sales puede provenir de la piedra o bien del mortero de yeso, ya que éste posee contenidos significativos de dolomita. La disolución de la dolomita da lugar a la liberación de iones  $Mg^{2+}$ , que reaccionan con los aniones existentes en el medio (sulfatos aportados por el mortero aplicado en la última restauración) formando sales muy solubles que dan lugar a eflorescencias (López-Arce et al 2008). Por el contrario el yeso, más insoluble, tiene tendencia a formar costras sobre la superficie (Grossi y Esbert, 1994). Esto explicaría el gran volumen de eflorescencias tipo epsom encontradas en este edificio y su capacidad para introducirse en los materiales adyacentes, en este caso la piedra y el mortero de cal, favoreciendo su deterioro. El potasio puede provenir del tratamiento aplicado, como se verá a continuación.

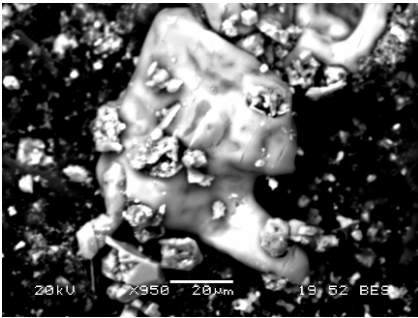
La piedra en determinadas zonas aun conserva una capa superficial del tratamiento aplicado en la última restauración, que tiende a desprenderse con facilidad. Su análisis químico muestra altos contenidos en Si, Ca, K y Al, atribuibles a la presencia, por una parte, de restos de un tratamiento a base de silicatos alcalinos que han generado como productos secundarios gel de sílice e hidróxidos alcalinos. Como consecuencia de la reacción entre los hidróxidos alcalinos liberados y el  $CO_2$  atmosférico, se forman carbonatos, en este caso mayoritariamente de potasio (Fig. 4), resultando muy nocivos para la piedra (Lazarini y Laurenzi Tabasso, 1989). La presencia de hidróxido de potasio explicaría la aparición de arcanita en las eflorescencias y en la piedra alterada, por reacción con los sulfatos aportados por el mortero.

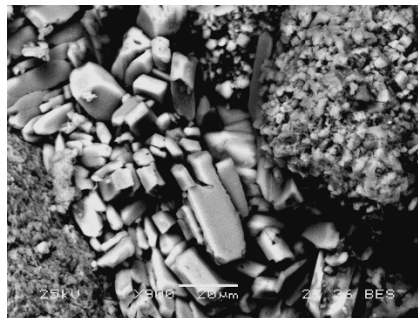
**fig 5.** Sales de carbonato de K creciente bajo la capa de tratamiento (SEM).

No obstante no se descarta la posibilidad de haber usado un siliconato como hidrofugante. Estos productos están compuestos por un radical orgánico, un hidróxido de sílice y un metal alcalino, dando los mismos componentes de alteración que los productos anteriormente citados (Villegas, 1989). Estas sales de carbonato potásico (kalcinita) se han observado a través del SEM con hábito tabular y planar (Fig. 5 y Fig. 6). La presencia de estas sales explicaría la existencia de indicadores de alteración como separación y desprendimiento de películas, disgregaciones y arenizaciones sobre la piedra originadas por las presiones generadas por estas sales en la zona de contacto piedra-superficie tratada.

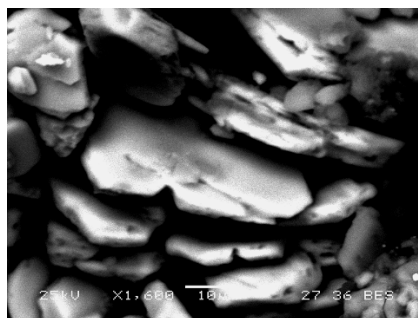
**Fig 6.** Cristales de carbonato K, con hábito laminar (SEM).
