Estudio de la microfracturación del basalto de Miraflores (Panamá)

Emilia García-Romero (1,2*), Fátima Linares (3), Mariano Yenes (4), José Nespereira (4), Mercedes Suárez (4)

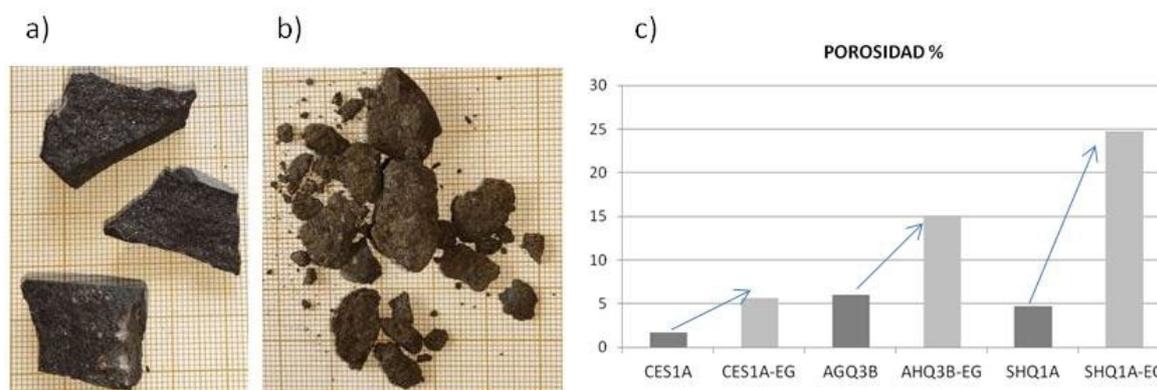
En el estudio mediante MTX, además de las muestras naturales se estudiaron muestras tratadas con etilenglicol, con tres ciclos de inmersión en el alcohol durante 8 horas y secado en estufa a 60°C durante otras 16 horas, denominándose las muestras así tratadas CES1A-EG, SOS1A-EG y AHQ3B-EG. La duración de los ciclos con etilenglicol se limitó a tres días ya que al cabo de este tiempo las muestras AHQ3B y SOS1A eran fácilmente deleznablez perdiendo sus propiedades mecánicas (Fig. 1b).

El estudio microestructural realizado mediante microtomografía de rayos-X posibilita la observación de la red tridimensional de microfracturas, si bien las nanofracturas observadas mediante SEM quedan por debajo del límite de detección del equipo utilizado. Los resultados obtenidos a partir del análisis de los datos de MTX muestran el aumento de la porosidad de la roca con el aumento del grado de alteración de la misma, así como el incremento en cada par de muestras (natural y tratada con etilenglicol) con los tres ciclos de tratamiento (Fig. 1c). El aumento de la porosidad tras los ciclos es especialmente significativo en la muestra SOS1A-EG, la muestra con mayor grado de alteración. Las imágenes tridimensionales obtenidas por MTX permiten ver la alta conectividad de la red de microfracturas y la apertura de las mismas con el tratamiento.

Fig 1. a) Fragmentos de la muestra AHQ-3A, b) fragmentos de la muestra AHQ3B-EG, donde se aprecia el alto grado de fragmentación, redondeamiento y arenización, c) porosidad determinada mediante MTX.

La porosidad de las rocas está relacionada con la alteración de las mismas. La presencia de las esmectitas como relleno de todas las micro y nanofracturas facilita el acceso del etilenglicol al interior de las muestras. El proceso de hinchamiento y contracción de las esmectitas con los tres ciclos de inmersión en etilenglicol y secado reproduce lo sucedido durante el acopio y manipulación de los áridos durante la fabricación del hormigón. Las esmectitas de la roca bajo el clima panameño, con importantes oscilaciones de humedad a lo largo del día, sufrieron procesos cíclicos de hinchamiento y contracción como los reproducidos en el laboratorio, dando lugar a la pérdida de las buenas propiedades mecánicas de la roca.
