Estudio Mineralógico del Deterioro del Trasaltar de la Catedral de Burgos

/ JESÚS MEDINA (1), FERNANDO RULL (1)*, AURELIO SANZ (1), CARLOS SANZ (2), FERNANDO GÁZQUEZ (1)

(1) Unidad Asociada UVA-CSIC al Centro de Astrobiología, Universidad de Valladolid, Parque Tecnológico Boecillo, 47151, Valladolid (Spain).
(2) Arquitectura y Conservación de Monumentos, S.L. 40002, Segovia (Spain).

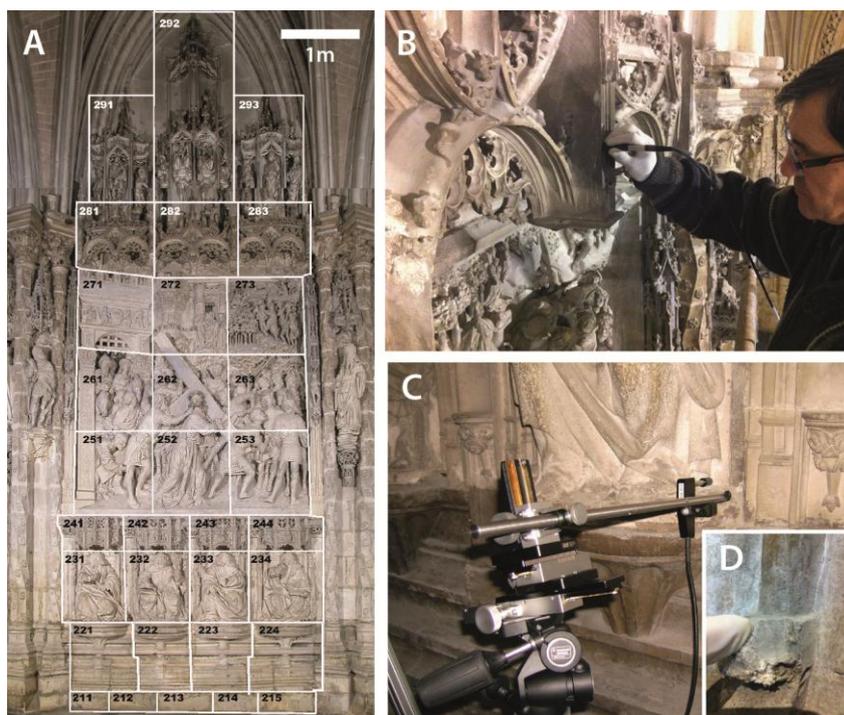
fig 1. A. Despiece del segundo tramo del Trasaltar de la catedral de Burgos; B y C. Análisis *in situ* de pátinas y minerales mediante espectroscopía Raman portátil; D. Eflorescencias de sulfatos y nitratos.

de materiales en base a los colores y texturas de las eflorescencias y pátinas (Fig. 1D). El conjunto estuvo constituido por más de 70 muestras que fueron clasificadas en tres grupos atendiendo a su origen: materiales base (roca caliza), productos de alteración (eflorescencias y pátinas), y otros materiales (pigmentos, adhesivos...). Los análisis por DRX se realizaron mediante un equipo Philips PW1710. El espectrómetro Raman empleado para los análisis macro fue un FT-Raman Bruker RFS100/S mientras que para los análisis microscópicos se utilizó un Kaiser OSI HoloSpec f/1.8i. Los análisis por espectrometría de IR se realizaron con un equipo Perkin Elmer Spectrum 100 FT-IR.

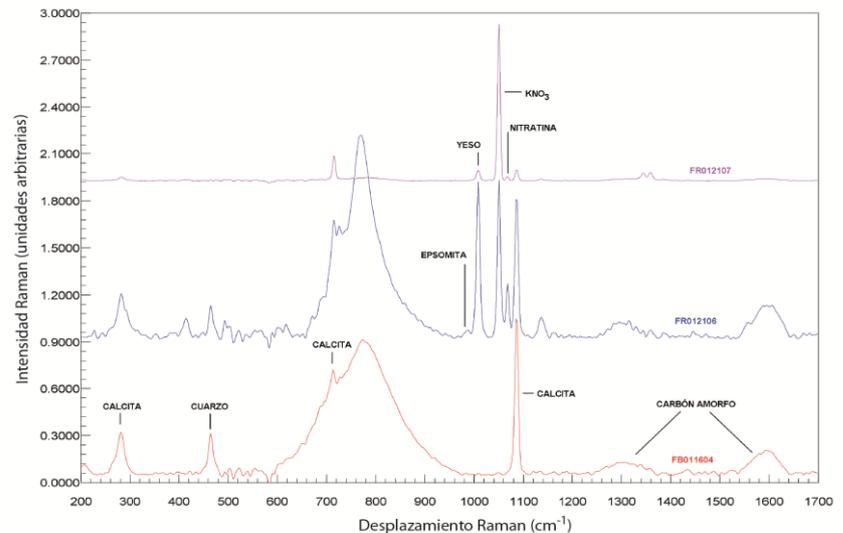
Raman en torno a 1360 y 1590 cm^{-1} que indican la presencia de carbón amorfo (Fig. 2).

Hasta 15 minerales distintos han sido identificados en las eflorescencias y pátinas mediante las técnicas empleadas, la mayoría de ellos sulfatos hidratados, nitratos y cloruros (Fig. 2). Sulfatos cálcicos con distintos grados de hidratación (yeso, basanita y anhidrita) han sido detectados, así como sulfatos magnésicos hidratados (epsomita y hexahidrita) y otros sulfatos (barita, polihalita, humberstonita, singenita thenardita). En cuanto a minerales carbonáticos, ankerita y dolomita fueron identificadas en un número reducido de muestras. Lo nitratos detectados fueron nitratina y nitro, mientras que cloruros como halita y silvina también fueron identificados mediante DRX.

fig 2. Ejemplos de espectros Raman obtenidos en las muestras del trasaltar de la catedral de Burgos.
