Estado de Alteración de la Fachada Principal de la Iglesia de Santa Catalina (Sevilla)

En este trabajo se presenta el análisis de los indicadores de alteración de la Fachada Principal de la Iglesia de Santa Catalina, situada en el centro histórico de la ciudad de Sevilla (España) y su relación con la contaminación atmosférica, principal agente de alteración en zonas urbanas (Winkler, 1975, 1987). Para ello se ha realizado el estudio sistemático de los materiales y de sus patologías.

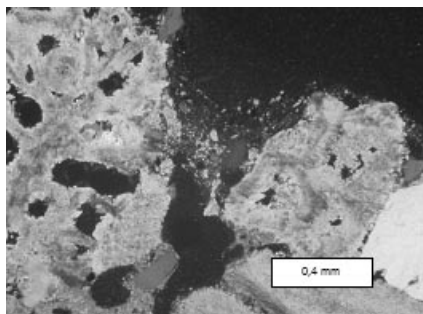
El estudio mediante lámina delgada evidencia la presencia de yeso ($\text{CaSO}_4 \cdot 2\text{H}_2\text{O}$) en la superficie externa, que se encuentra cementando micropartículas de otras naturalezas, de posible origen terrígeno o antropogénico (Fig. 2).

El análisis químico por FRX muestra contenidos en SO_3 superiores al 2% en la superficie de la roca.

La difracción de rayos X también confirma la presencia de esta fase mineral. Por lo que el yeso puede considerarse como el producto de neoformación más significativo.

fig 2. Estudio de las costras negras y depósitos por microscopía óptica.

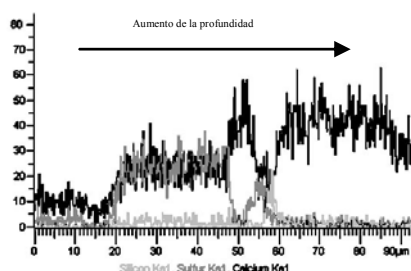
Según los resultados obtenidos por SEM-EDX, el azufre, que forma parte de la costra negra, se encuentra debajo del depósito de partículas atmosféricas (Fig. 3) y no se aprecia en el interior de la estructura porosa del material. Por lo que se puede suponer que el yeso esté reemplazando a la calcita.

fig 3. Composición de una sección de costra negra y depósito por SEM-EDX en profundidad (desde el exterior al interior). Estratigrafía perpendicular a la superficie.

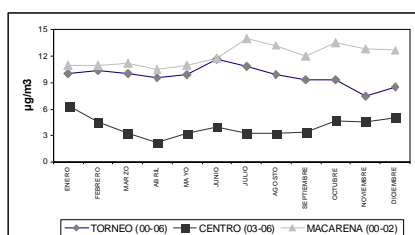
Por otra parte, los datos de la Consejería de Medioambiente de la Junta de Andalucía, han puesto de manifiesto que en la ciudad de Sevilla, las estaciones de control atmosférico de Macarena y Torneo presentan una mayor concentración de óxidos de azufre (Fig. 4). Estas zonas se corresponden con las vías de mayor tráfico rodado. Además el bajo índice de actividades industriales en esta ciudad, hace pensar que la principal fuente de azufre proceda de la circulación de vehículos.

fig 4. Evolución anual de las emisiones de dióxido de azufre (SO₂) en las estaciones Centro, Torneo y Macarena.

Histórico-Artístico. Una vez conocido el nivel de contaminación existente se podría hacer una propuesta para paliar el avance de la degradación del Patrimonio Arquitectónico, mediante la gestión del tráfico rodado.
