Análisis del Estado de Conservación de la Iglesia de Omnium Sanctorum (Sevilla)

/ CARLOS ESCUDERO (1*), PILAR ORTIZ (1), ROCÍO ORTIZ (1), JOSÉ M. MARTÍN (1), M. AUXILIADORA VÁZQUEZ (2), M. AUXILIADORA GÓMEZ (3)

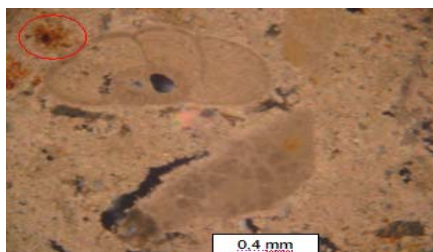
hierro (Fig. 1), con porosidad abierta en torno a 4,5%, 0,28 Kg/m² min^{1/2} de coeficiente de succión capilar; y velocidad de propagación de US 4,2 Km/s.

fig 1. Caliza bioesparita de Jerez. Polarizador y analizador, objetivo 5/0,10.

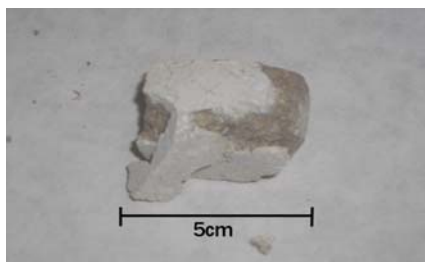
Esta caliza torna a tonos rosáceos, en los ensayos de choque térmico, debido a la presencia de óxidos de hierro, cuando alcanza 300°C (L=66,14; a*=6,13; b*=10,1) y 400°C (L=63,68; a*=6,44; b*=11,32), tonos blanquecinos-grisáceos a los 600°C (L=62,71; a*=3,14; b*=8,24) y en torno a los 750°C se producen transformaciones mineralógicas con formación de portlandita (DRX: 32% calcita, 26% cuarzo y 42% portlandita), así como fisuración y fracturación. Estas transformaciones son más acentuadas en la parte exterior que se presenta blanquecina (L=50,51; a*=2,87; b*=10,03), quedando el interior más oscuro (L=64,9; a*=4,6; b*=14,03) sin presencia de portlandita (Fig. 2). La tabla 2 resume las variaciones medias de color (C*ab, de acuerdo a Grossi et al. 2007) y peso (AP) en función de la temperatura.

fig 2. Probeta sometida a 750°C, presenta facturación y doble coloración.

Se ha comprobado que los cambios de humedad relativa tras el ensayo a 750°C, producen una intensificación en la fracturación; que se minimiza con la aplicación del tratamiento consolidante

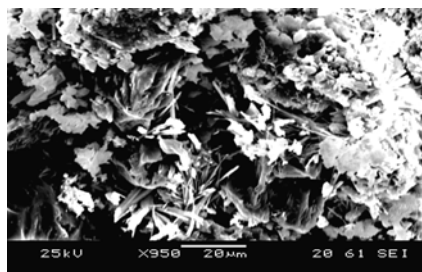
Las probetas sometidas al ensayo de cristalización de sales presentan eflorescencias de tenadita con hábito acicular (SEM-EDAX, Fig. 3) desde el primer ciclo, que proliferan con el paso de los mismos. Las pérdidas de material en las muestras se hacen apreciables a partir del 8º ciclo (AP≈-0,59%), generalizándose a partir del ciclo 12º (AP≈-0,96), finalizando con valores medios de pérdida de peso sobre el 1-2% para las probetas sin tratamiento y 1,5-4% para las que tienen aplicado Tegovakon. Hacia el 4º ciclo, los morteros añadidos a las muestras, tienden a desprenderse completamente, por la acumulación de eflorescencias.

fig 3. Eflorescencias de thenardita con hábito acicular (SEM-EDAX).
