# COMPOSICIÓN Y ORIGEN DE LAS SALES EN LA IGLESIA DE SAN ISIDORO (ÚBEDA)

M.J. CAMPOS Y M.J. DE LA TORRE

Dpto. de Geología de la Universidad de Jaén. Escuela Politécnica Superior de Linares. Alfonso X el Sabio, 28. 23700- Linares.

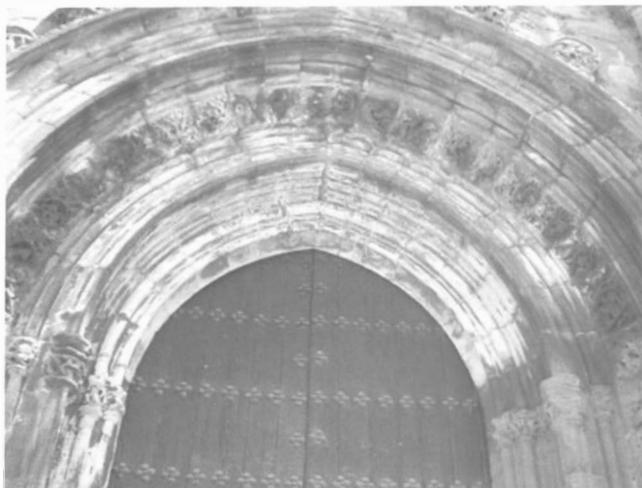
Figura 1: Arquivolta sur con eflorescencias de epsomita.

A) Portadas norte y sur de la iglesia. En las muestras analizadas se ha detectado una asociación de sales de sulfato y magnesio en la que la epsomita (MgSO<sub>4</sub>·7H<sub>2</sub>O) aparece como componente mayoritario acompañada de una importante cantidad de hexahidrita (MgSO<sub>4</sub>·6H<sub>2</sub>O). Las sales presentaban un aspecto céreo y de color blanco amarillento especialmente en la portada sur, donde llegaban a tapizar la arquivolta casi en su totalidad. Estas sales son susceptibles de cristalizar en varios estados de hidratación por lo que Winkler y Singer (1972) las consideran especialmente peligrosas ya que son capaces de hidratarse y cambiar de volumen en muy pocas horas, frente a los

Este problema de sales es de origen relativamente reciente y relacionado con la deficiente evacuación de las aguas de lluvia durante la intervención en los tejados. La gran continentalidad de la zona propicia un rápido proceso de evaporación del agua acumulada en dichos sillares en cuanto se alcanzan las altas temperaturas características de la primavera ubetense, acelerado por la acción del viento. Las sales que habían permanecido disueltas durante el invierno empiezan a cristalizar aprovechando zonas de debilidad de la piedra, desestabilizando las uniones intergranulares al ejercer presiones extras en la estructura. (Silva y colaboradores, 2003). En un estudio complementario realizado sobre los sillares y morteros de la iglesia se pudo constatar la existencia de subeflorescencias tras la observación de muestras en láminas delgadas. Las subeflorescencias tienen un efecto disruptivo mucho mayor que las eflorescencias (Ordaz et al., 1998).

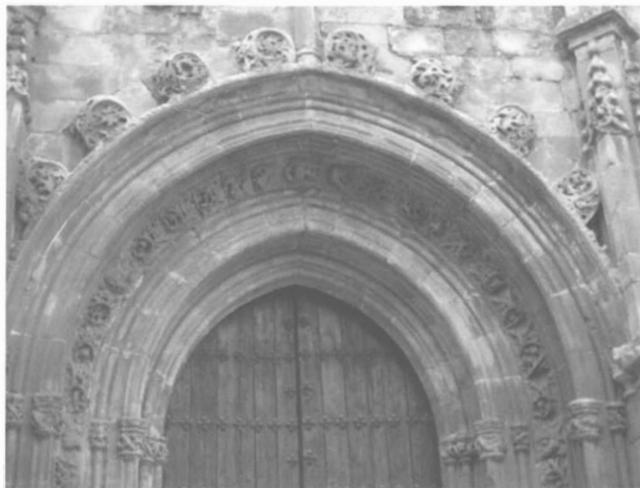
Figura 2: La misma arquivolta tras eliminar las sales, dos años después.

En el segundo muestreo estas sales habían desaparecido porque fueron eliminadas al finalizar la intervención del año anterior. Desafortunadamente el método elegido para ello fue la aplicación de agua a presión. La arquivolta sur muestra un aspecto totalmente descarnado y suponemos que las sales volverán a aparecer conforme avance la primavera.

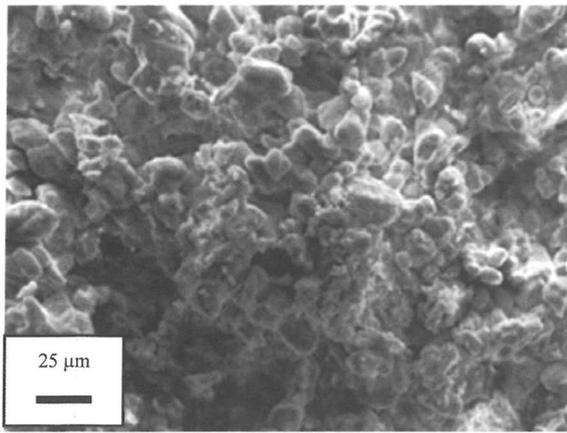
Figura 3: Cristales de hexahidrita sobre mortero.

Llama especialmente la atención el cambio en el estado de hidratación que han sufrido las sales entre los dos muestreos realizados. En el primer muestreo de esta zona, la sal predominante era sulfato magnésico en forma de epsomita, con siete moléculas de agua; en el segundo muestreo por el contrario, la epsomita ha desaparecido prácticamente y la forma resultante es la hexahidrita, con seis moléculas de agua. Si asumimos que los muestreos fueron realizados en el mismo mes, marzo, pero distanciados dos años y con niveles pluviométricos similares, podemos suponer que las obras de impermeabilización de los tejados han conseguido paliar en parte la infiltración de agua desde niveles superiores, pero no han podido eliminar el ascenso de agua capilar por lo que la humedad sigue siendo muy importante. Por ello, en el interior de la iglesia se deben producir ciclos de hidratación-deshidratación estacionales que permiten la cristalización alternativa de hexahidrita o epsomita (Winkler, 1973).

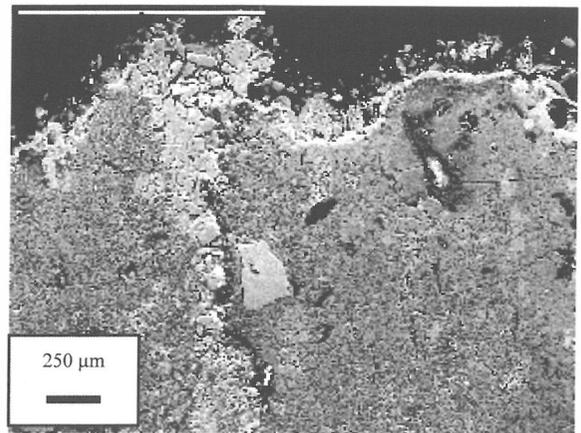
Figura 5: Cristalización de yeso en forma de costra superficial con crecimiento hacia el interior rellenando un canal perpendicular a la superficie.

B) La mampostería del templo, tanto en su cara exterior como en el interior, revela otras formas de asociación de sales originadas por la sustitución reciente de morteros de cal por otros con cemento Portland. Se han analizado 10 muestras en las que la asociación más común es yeso ( $\text{CaSO}_4 \cdot 2\text{H}_2\text{O}$ ) con hexahidrita en 8 de ellas; las 4 correspondientes a la escalera de ascenso a la espadaña complementan lo anterior con trazas de mirabilita ( $\text{NaSO}_4 \cdot 10\text{H}_2\text{O}$ ) y níter ( $\text{KNO}_3$ ). La asociación yeso-epsomita sólo aparecía en 2 difractogramas del muestreo inicial que en el segundo habían evolucionado también a yeso-hexahidrita. Cuando el agua penetra y circula a través de la piedra disuelve iones sulfato del cemento; los cationes que acompañan al sulfato se obtienen por disolución de los diferentes morteros o bien de la calcita o dolomita de la propia Piedra Dorada. Este fenómeno es especialmente llamativo en la escalera de subida a la espadaña donde las sales son más variadas ya que se superponen mayor cantidad de morteros de diferente composición unidos a los problemas de humedad. Los nitratos proceden de la disolución de excrementos de cernícalo acumulados en el tejado y su posterior infiltración. Las sales cristalizan tanto en la superficie de los morteros originando eflorescencias, como a escasa profundidad en los sillares (subeflorescencias) generando desplazados que al desprenderse dejan ver las sales.

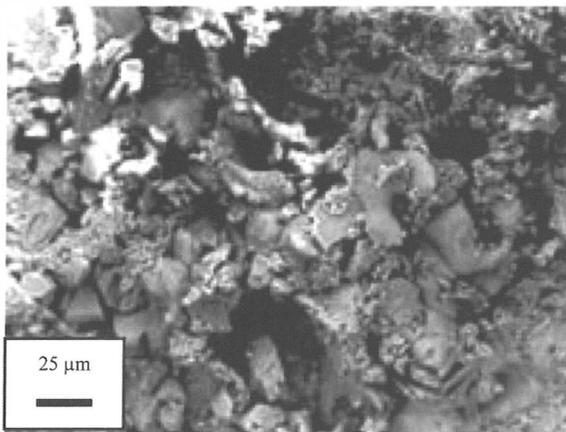
Figura 4: Hexahidrita en subfluorescencia bajo placa de calcarenita desprendida.

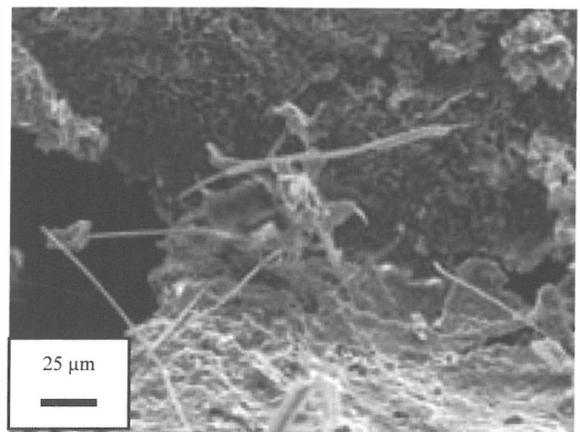
Figura 6: Crecimiento acicular de cristales de yeso sobre mortero.

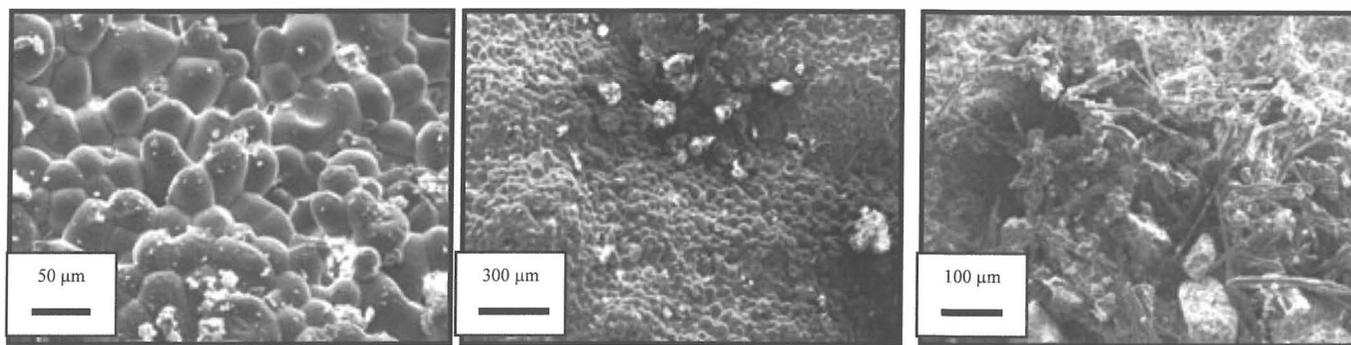
Figuras 7 y 8: Crecimiento de cristales isométricos de nitrato potásico relacionados con un medio húmedo.

Fig. 9. Crecimiento de cristales aciculares sobre revoco de yeso.

C) Habitación junto al altar en la cara norte utilizada actualmente como almacén. En esta sala, las 6 muestras tomadas tienen una composición que difiere de las anteriores. Se han identificado grandes eflorescencias de nitrato potásico con dos hábitos cristalinis distin-

tos acompañados de algunas trazas de yeso. Sobre la parte de mampostería cubierta por un revoco de yeso, los nitratos aparecen como whiskers con formas alargadas y de aspecto algodonoso. Las sales níter que han cristalizado entre los morteros de junta de los sillares no cubiertos por revocos son más compactas y no tan largas, con aspecto más sacaroideo. Estas morfologías se aprecian con nitidez en SEM.

La presencia de estos nitratos es de naturaleza claramente orgánica. Existe una conducción de agua residual limitando con una de las paredes de la sala, que periódicamente se anega y satura de agua rica en compuestos nitrogenados.
