# Deterioro en Muros de Edificios Ocasionado por Eflorescencias Salinas

/ GIUSEPPE CULTRONE (\*), EDUARDO SEBASTIÁN PARDO

Departamento de Mineralogía y Petrología. Facultad de Ciencias. Universidad de Granada. Avda. Fuentenueva s/n. 18002, Granada (España)

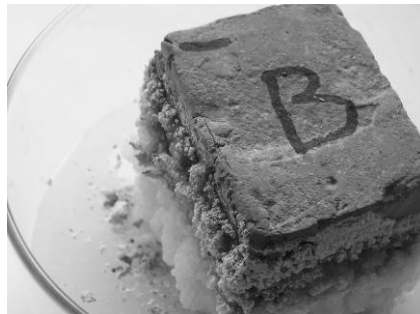
fig 1. Aspecto de una pieza compuesta por ladrillo más mortero con aireante tras el ensayo de eflorescencia salina.

un fenómeno que ocurrió especialmente en muestras en las que había sido añadido puzolana a los morteros. Después de 11 días se habían desarrollado grandes cristales de mirabilita sobre la superficie de los ladrillos que, además, habían ocasionado fisuraciones en el interior. Por otra parte, en las calcarenitas se habían desprendido escamas muy sutiles de piedra presionadas por cristales aciculares de sal (Fig. 2). Este diferente comportamiento se debe a una tasa de evaporación más alta en la superficie de las calcarenitas comparada con la de los ladrillos.

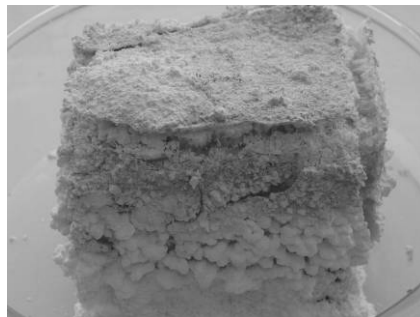
fig 2. Aspecto de una pieza compuesta por calcarenita más mortero tras el ensayo de eflorescencia salina. Los cristales aciculares de sal originan y desplazan escamas de calcarenita.
