Procesos de cristalización de carbonatos de sodio y potasio en calcarenita

Sarah Bonilla-Correa (*), Encarnación Ruiz-Agudo, Carlos Rodríguez-Navarro

Departamento de Mineralogía y Petrología. Universidad de Granada, 18071, Granada (España)

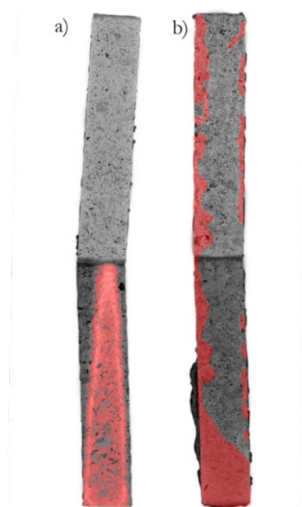
Fig 1. Imágenes de tomografía de rayos X tomadas tras el ensayo de capilaridad de probetas de calcarenita de Santa Pudía 3x3x30 cm, por la altura de la muestra la tomografía se hizo en dos secciones. a) Probeta con carbonato potásico b) Probeta con carbonato de sodio.

En el ensayo de ascenso capilar se observó en primera instancia la formación de eflorescencias de carbonato sódico adheridas a la superficie de la probeta, generando una costra alrededor del sustrato que con el tiempo se desprendía; en cambio, en el carbonato potásico las eflorescencias formadas fueron de tipo botroidal, pero en pocos días se desprendían. En ninguno de los dos casos se observó alteración del material pétreo en estas condiciones ambientales. Con las imágenes de μCT (Fig. 1) se pudo observar cómo los cristales de K₂CO₃ se distribuyen formando un cono con el vértice aproximadamente en el centro de la probeta. En el caso del Na₂CO₃ los cristales se distribuyen en las paredes de la probeta formando una capa de espesor entre 0,5-1,5 cm justo debajo de la superficie del material. Las

medidas de propagación de pulsos ultrasónicos, realizadas a distintas alturas de la probeta, revelaron un aumento de la velocidad de propagación en las zonas con sales debido al relleno de poros por los carbonatos. En los dos casos se detectó un relleno parcial de la porosidad por los carbonatos.
