Análisis de los Revestimientos Aplicados en las Distintas Fases Constructivas de la Iglesia de San Dionisio de Jerez (Cádiz, España)

INTRODUCCIÓN.

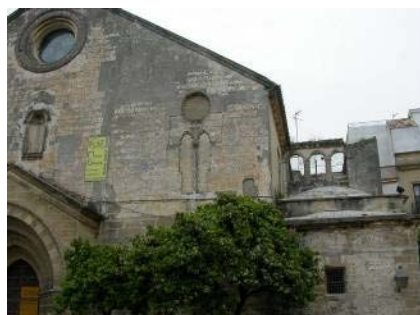
fig 1. Iglesia de San Dionisio de Jerez de la Frontera (Cádiz). Fachada Sur.

La iglesia de San Dionisio de Jerez de la Frontera (Cádiz) conserva en la actualidad la superposición de distintos revestimientos asociados a las sucesivas fases constructivas que ha sufrido el edificio (Fig. 1). Para su última restauración se ha estudiado la secuencia paramental localizada en la globalidad del edificio. El objetivo ha sido clasificar los distintos revestimientos desde el punto de vista composicional y agruparlos coherentemente para poder deducir la historia conservativa del edificio.
