Puesta en Valor de una Mina Abandonada: Mina Ángela, Karrantza (Bizkaia)

/ ALEJANDRO FRANCO-SAN-SEBASTIÁN

Dpto. de R. Geológicos. Ente Vasco de la Energía (EVE). Alda. de Urquijo, nº 36. Ed Plaza Bizkaia, 1. 48011, Bilbao (España)

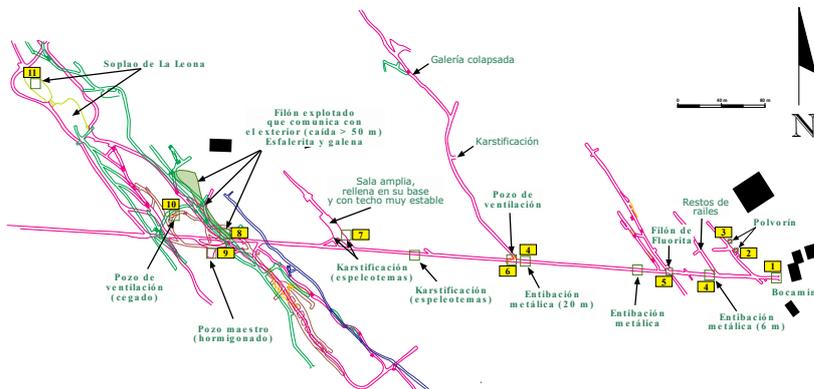
fig. 1. Situación de las labores de interior y puntos de interés para la realización de las visitas.

coincide con el buzamiento de las capas de margocalizas que atraviesa. En la Fig. 1 se muestra la situación actual de parte de las labores de interior con la señalización de los puntos que en principio se consideran más relevantes para una hipotética visita.
